无线自组网隧道无线通讯覆盖系统

设计方案说明

北京比特威电讯科技有限公司

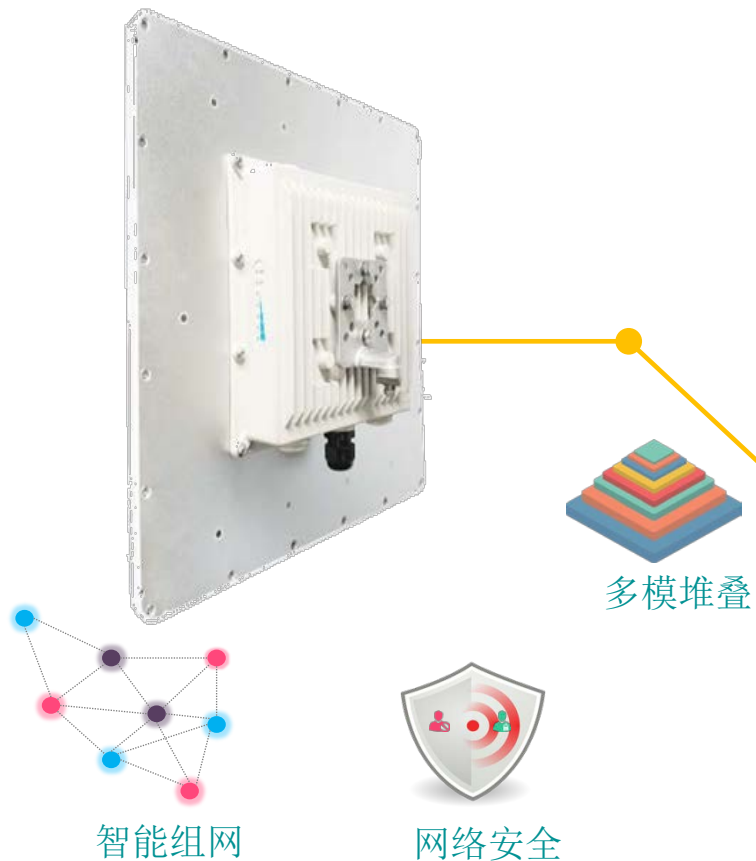
MESH自组网基站

高集成度：单设备由内置/外置天线、多射频模组堆叠组成，包含多频覆盖、主干MESH自组网、链路备份、带宽聚合等多种功能

高带宽：单设备最高速率可达1.7Gbps (867Mbps*2)，媲美光纤。

支持宽频：频率支持范围4.9~6.4GHz，保证大规模组网时，充足的频点资源。

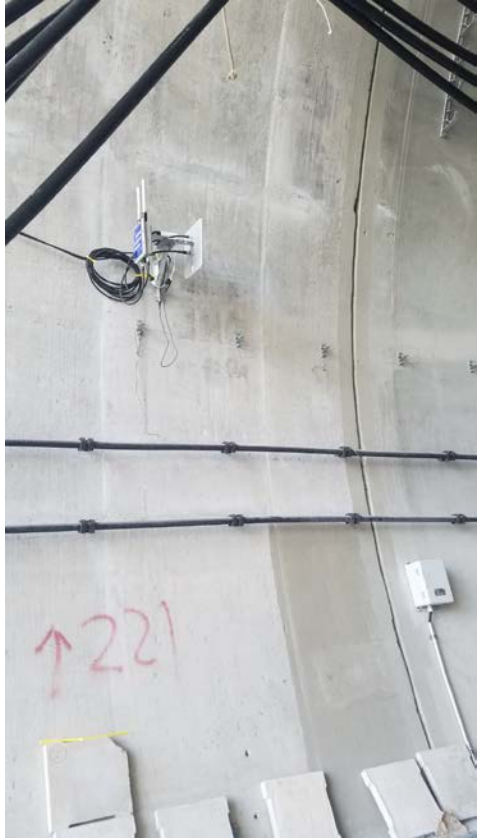
洞口基站

洞口基站：洞口基站安装一面双极化定向天线（接“H”和“V”2个天线射频口），天线朝向洞内；其余隧道内基站接2面定向天线（直接“V”射频接口），天线背靠背，分别对向洞口和洞内方向。

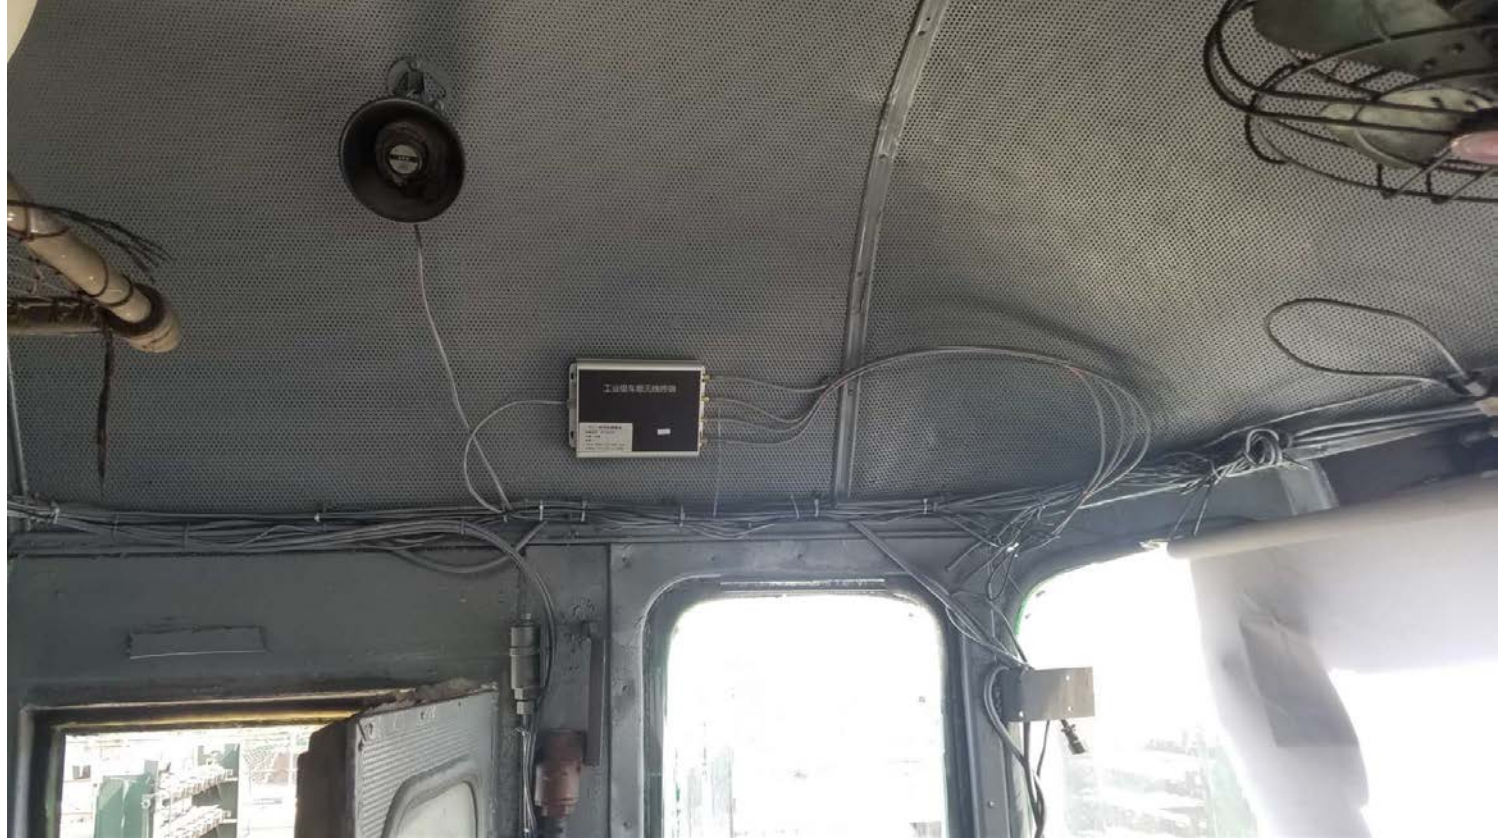
车载设备

车载终端：天线通过射频跳线延迟到车顶安装，天线类别按照车载终端上的标识对应接自组网天线和4G天线，避免接错导致的自组网、4G无信号。

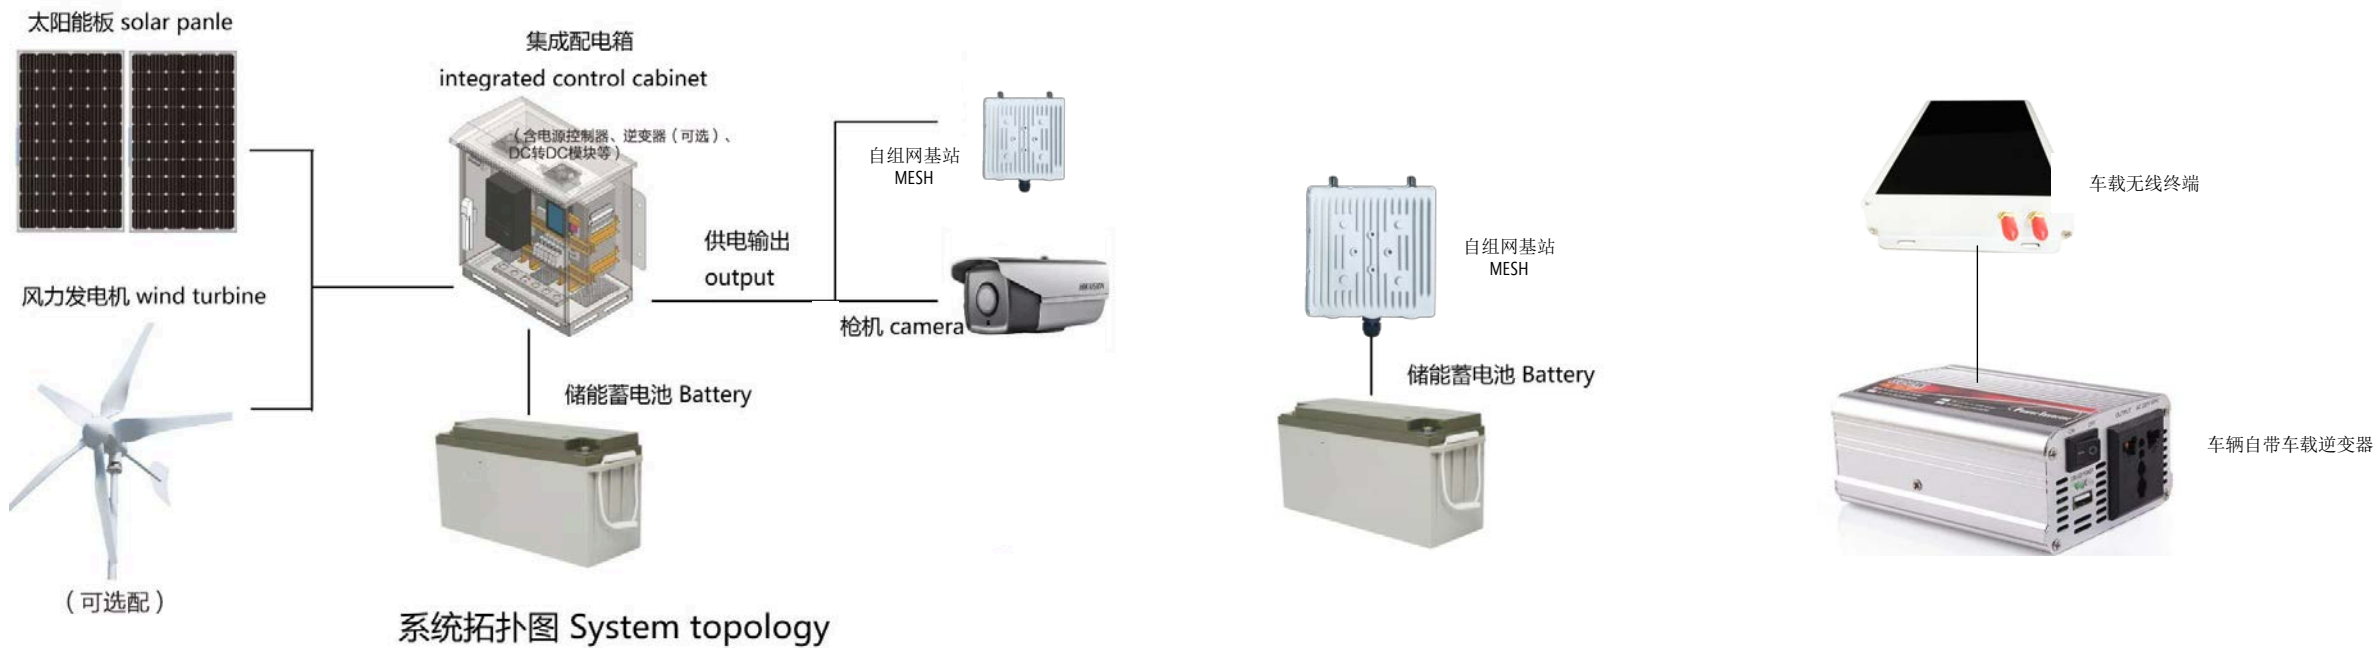
设备供电

洞口基站

洞内基站

车载终端
